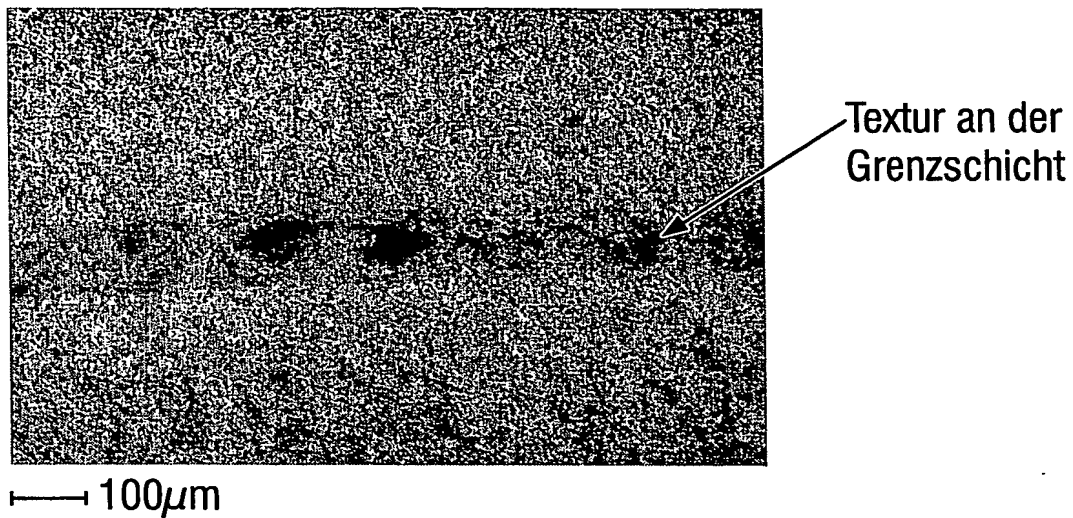
Fig. 2: Rasterelektronenmikroskopische Aufnahme der Textur an der Schichtgrenze im Grünscherben

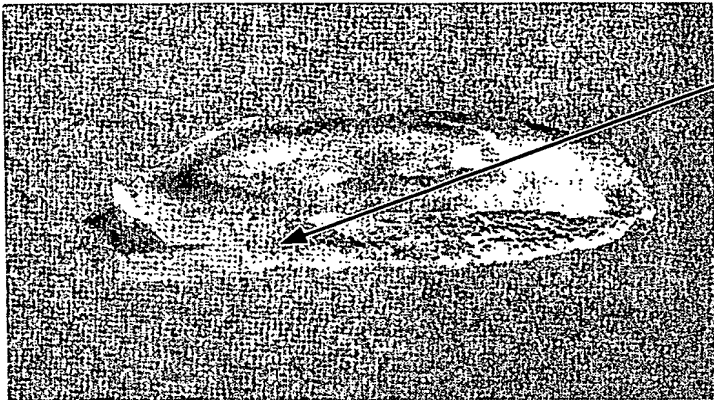
Fig. 4: angesinterter Scherben, Grenzschicht (Textur) noch sichtbar

Grenzschicht noch sichtbar

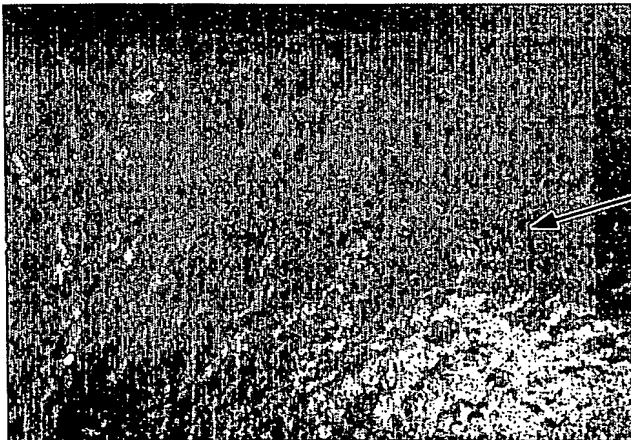
Fig. 5: vollversinterter Scherben, Grenzschicht (Textur) nicht mehr nachweisbar

Ort der ursprünglichen Grenzschicht
